南宁市凤岭综合客运枢纽站(长途客运站部分)----以下简称凤岭长途客运站。凤岭长途客运站是南宁凤岭综合客运枢纽站的重要组成部分,为一级客运站。凤岭长途客运站位于南宁市青秀区凤岭北路北侧,在南宁市南宁东站南广场东侧。凤岭长途客运站的建成,提升了南宁市凤岭综合客运枢纽站的客运能力,方便了青秀片区乃至全南宁市居民的出行,完善了南宁市基础设施的建设,加快了南宁市的城市化进程,对推动南宁市经济可持续发展具有重要作用。

配套的环境保护设施和措施建设完成情况、营运效果及管理进行了现场核查; 2019年3月1日~2日,我单位工作人员对项目现场进行现场监测,在此基础上完成 了《南宁市凤岭综合客运枢纽站(长途客运站部分)项目竣工环保验收调查报告》。

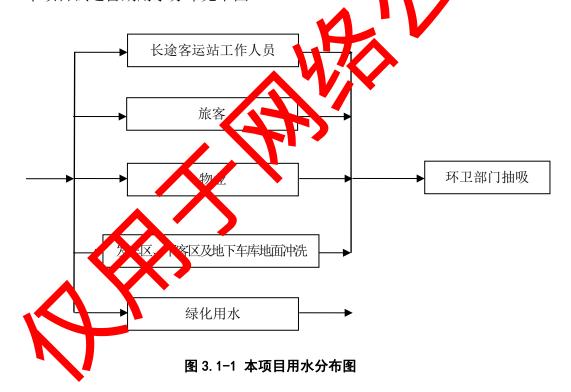
本项目用水由市政给水管网供给。配套雨水管网、污水管网以及化粪池等均已建设。排水系统采用雨、污水分流系统,屋面及场地雨水经由雨水管道收集后排入站南二路、站南四路市政雨水管道;生活污水经化粪池处理后暂由环卫部门定期抽吸运走。待市政污水管网接通,办理相关手续后,污水方可排入市政污水管网。

本项目试运营期用水分布见下图 3.1-1。

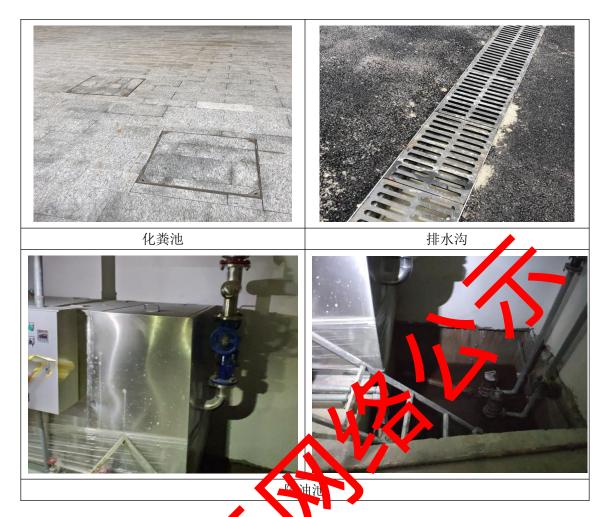
图 5 2-1 力项目 水处理设施现状

本项目产生的废水主要为客运站工作人员、旅客产生的生活为水和地面冲洗废水。项目采用雨污分流,项目已在 1#楼西南 1/4 2世楼东飞侧地下各建设了 1 个化粪池,生活污水经化粪池处理达《污水房合杂汉标 6》(GB8978-1996)三级标准后,暂由南宁市万佳清洁服务有限公司定期油吸清运。待市政污水管网接通,办理相关手续后,污水方可找入产政汽水管网;地面雨水经雨水管网收集后通过站南二路、站南四路雨水管排入方面雨水管网。

本项目废水处理设产现状几图 5.2-1。

排水沟

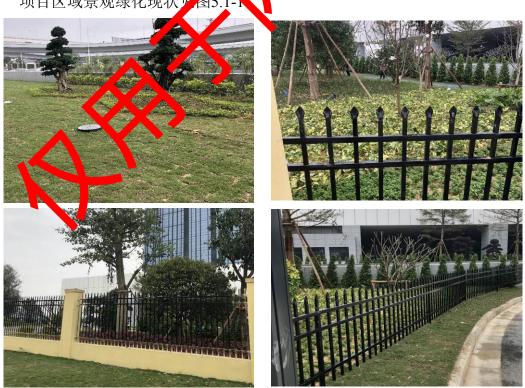
图6.1-1 项目景观绿化现状

本项目占地类型主要为建设用地、草地等, 人区域内目 型以次生灌草丛为主。项目区域人类生产生活为频率、野类动物生存环境受干扰 沙影 中的 5 种常见两栖、爬行类、鸟类 严重,存在种类较少,多为适生于人\* 等动物及家禽等。

项目区域景观绿化现状 图 5.1
